WIADOMOŚCI  
KONSERWATORSKIE

WOJEWÓDZTWA LUBELSKIEGO

Wojewódzki Urząd Ochrony Zabytków  
w Lublinie

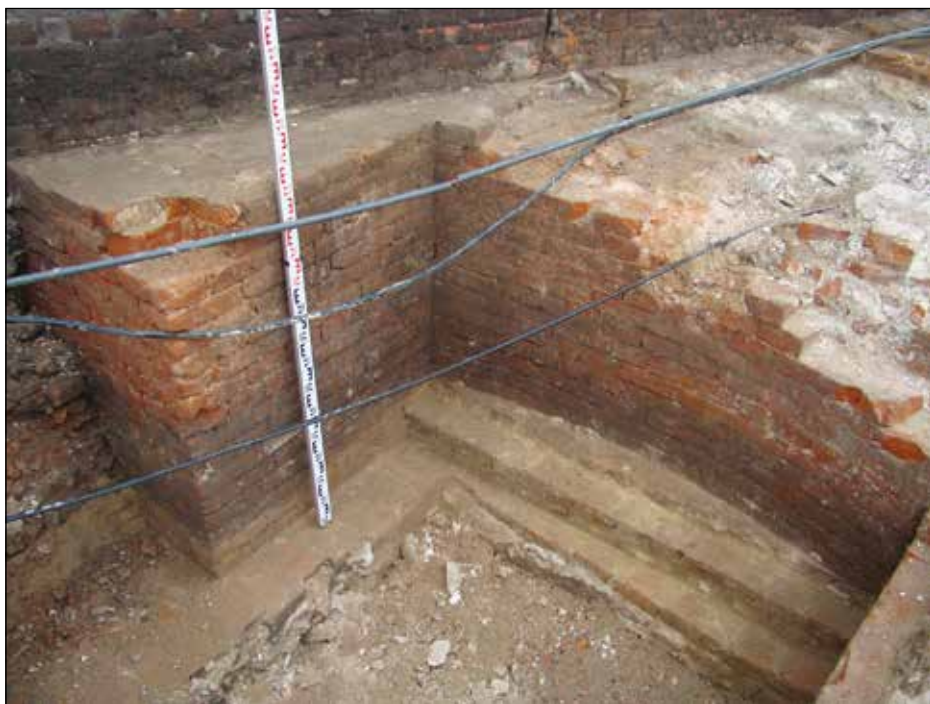
fot. 37. Zamość – fortyfikacje. Bastion III – relikty architektoniczne umocnień, fot. A. Witkowski

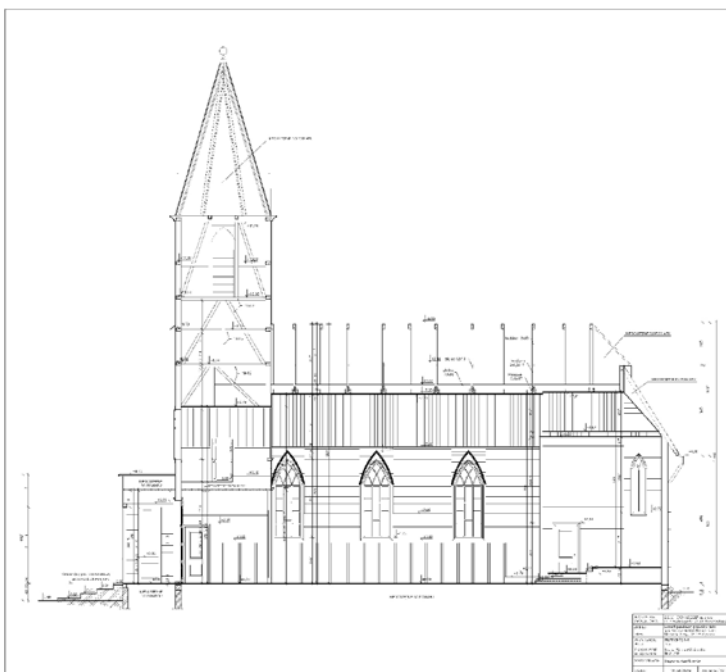
18. Maciejów Stary – kościół polskokatolicki, przekrój, rys. J. Plichta-Wiśniewska, 2008 r.

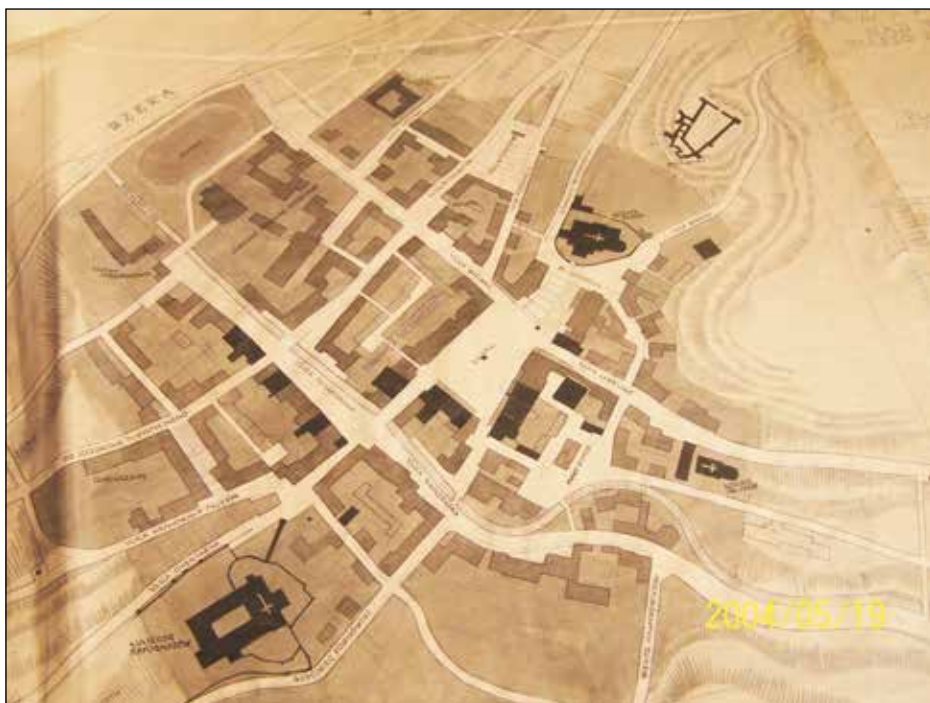
Plan szczegółowy zabudowy śródmieścia opracowany w latach 1946-1947 przez Karola Sicińskiego, 1:1000; przechowywany w archiwum Muzeum Nadwiślańskiego w Kazimierzu Dolnym, fot. autor, 2004.

Obok zmian w obrębie Rynku dziełem Sicińskiego pozostaje: wytrasowanie ulicy Krzywe Koło (gdzie później wystawił dom, w którym zamieszkał), regulacja rzeki Grodarz – powiązana w latach 60. z założeniem murowanych mostów i dowiązaniem do nich poziomów ul. Senatorskiej<sup>37</sup>, realizacja skweru w miejscu zrujnowanej zabudowy pomiędzy ul. Nadwiślańską, Podzamcze i Tyszkiewicza, budowa przystanku autobusowego, rozbudowa budynków Szkół Rzemiosł Budowlanych i budowa murowanego mostu przerzuconego łukiem nad Wąwozem Głęboczyzna, łączącego starszą część cmentarza rzymskokatolickiego z nowszą wytyczoną po wojnie.

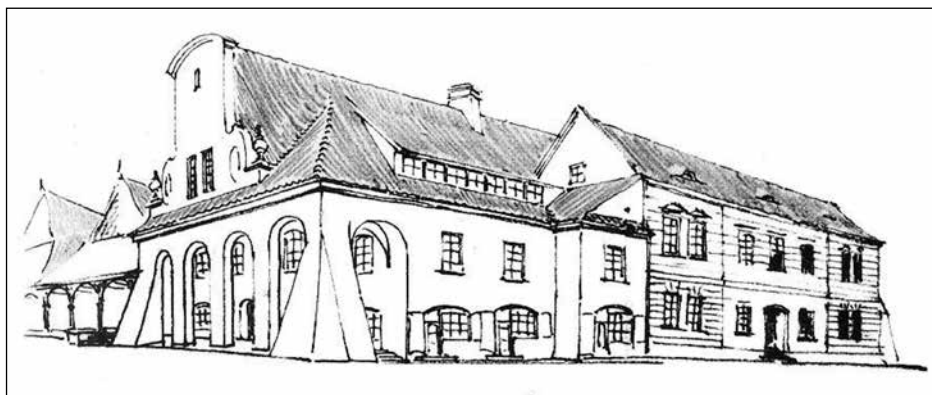
Karol Siciński. Studium kamienicy „Gdańskiej”. Oryginał w archiwum Muzeum Nadwiślańskiego w Kazimierzu Dolnym Archiwum Karola Sicińskiego. Dział IV/P, Rynek, fot. autor 2007.

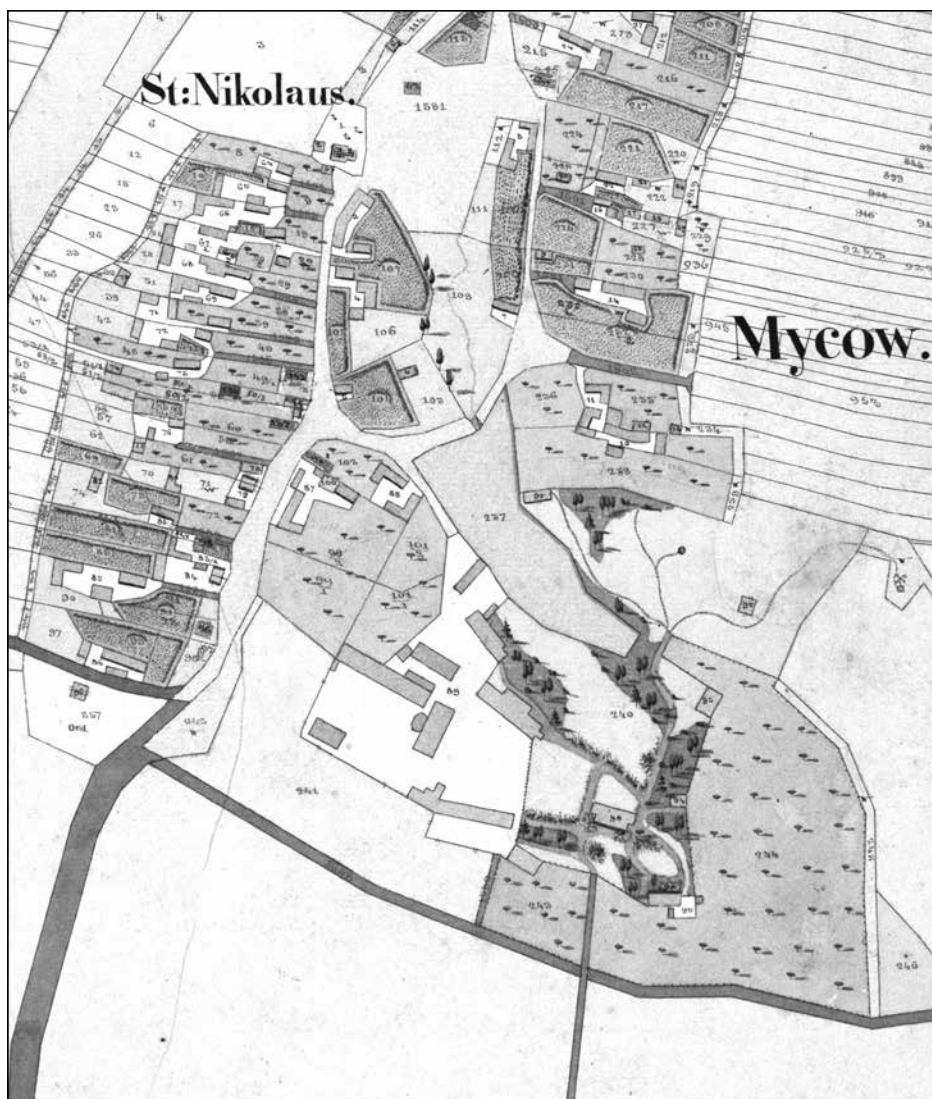
AP w Lublinie, „Urząd Katastralny w Belzie”, sygn. 55, ark. VI. Fragment austriackiej mapy katastralnej. Oprac.: geometra 3 klasy Josef Bondysz i geometra 4 klasy Johann Schmelhaus, 1854 r. Oryginał w skali 1:2880.

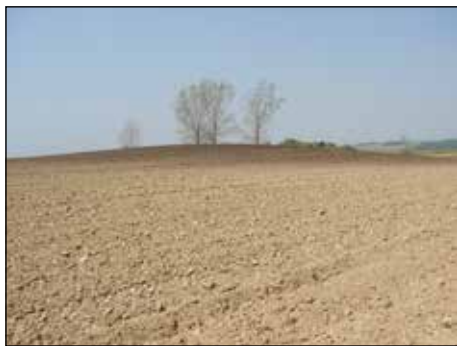
15. Systematycznie rozorywany kurhan na stanowisku nr 1 w Łubczu. (fot. W. Koman, 2009).

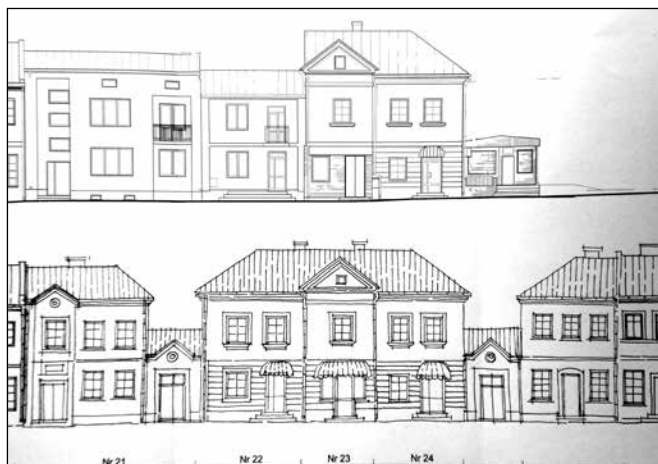
8. Rynek w Kocku, pierzeja zach. – rekonstrukcja d. ratusza. Oprac. L. Rypina [w:] Plan rewaloryzacji rynku w Kocku, oprac. mgr inż. arch. Ludmiła Rypina wraz z zespołem, 2008 r., archiwum WKZ w Lublinie

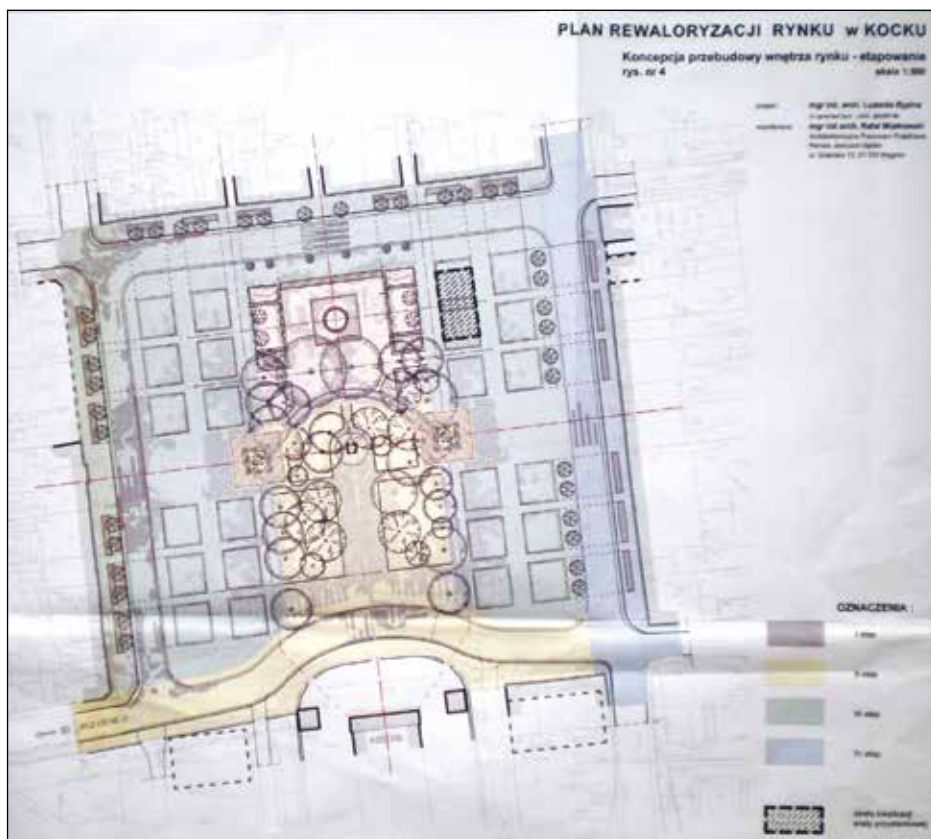
9. Rynek w Kocku, plan rewaloryzacji. Oprac. L. Rypina [w:] Plan rewaloryzacji rynku w Kocku, oprac. mgr inż. arch. Ludmiła Rypina wraz z zespołem, 2008 r., archiwum WKZ w Lublinie

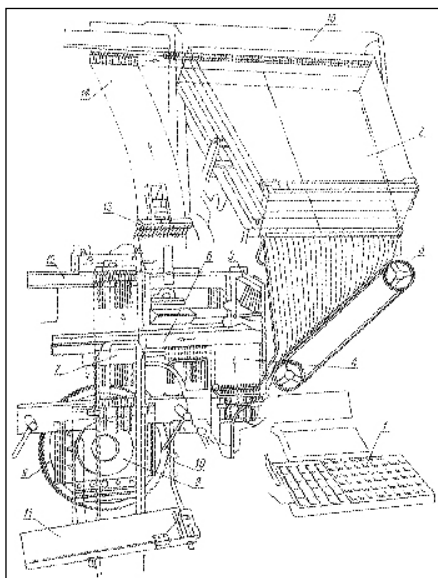
1. Linotyp – schemat pracy na podstawie dokumentacji J. Czopowicza 2008

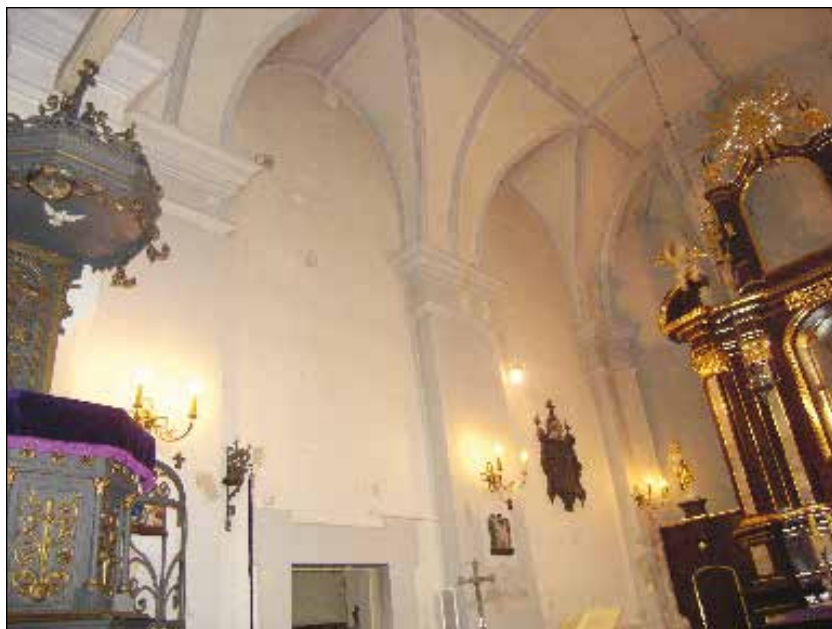
26. Lublin – kościół św. Mikołaja – pn. ściana prezbiterium z odkrywakami sondażowymi – fot. B. Stolarz 2009.

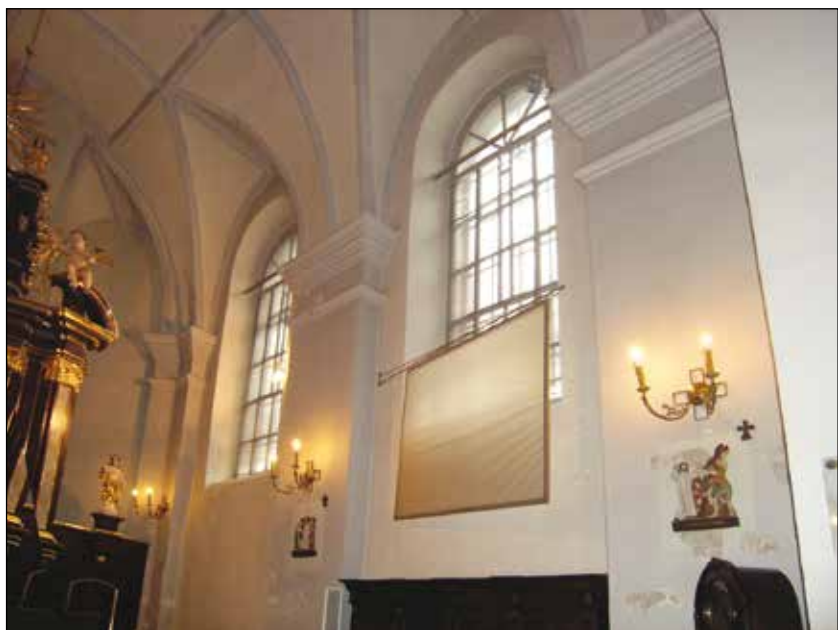
27. Lublin – kościół św. Mikołaja – pd. ściana prezbiterium z odkrywkami sondażowymi – fot. B. Stolarz 2009.
